PERBAIKAN JALAN DESA KEMBANGKUNING KECAMATAN JATILUHUR KABUPATEN PURWAKARTA

Politeknik Enjinereng Indorama

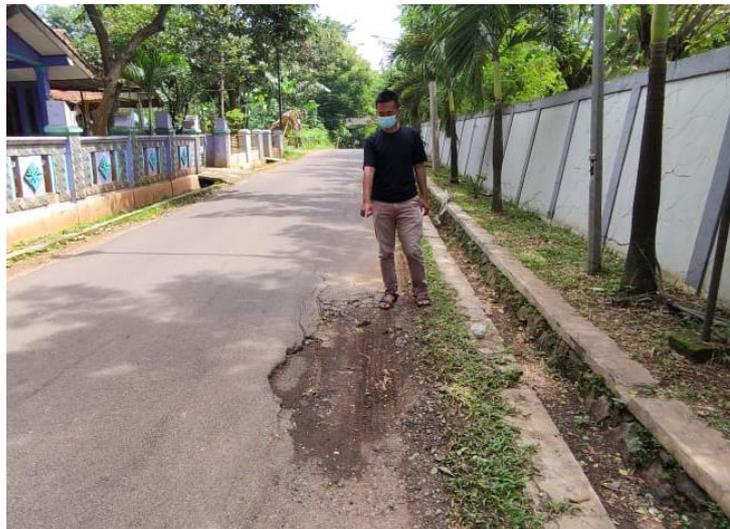
utilitas (patching dan utility cut patching) (Hardiyatmo, 2015). Saat ini jalan di Desa Kembangkuning mengalami beberapa kerusakan. Terlihat pada gambar 1 kondisi salah satu jalan yang rusak disebabkan oleh beban kendaraan yang terlalu berat dan adanya genangan air hujan. Jalan rusak mengakibatkan masyarakat khususnya masyarakat kedua desa tersebut harus hati-hati dalam menjalankan kendaraannya sehingga mempengaruhi jarak tempuh lebih lama serta dapat mempercepat kerusakan salah satu komponen kendaraan yang digunakan (Subronto, 2014). Sehingga atas dasar permasalahan tersebut, kami tim dosen Program Studi Teknologi Mesin dengan mahasiswa tepatnya Himpunan Mahasiswa Mesin Politeknik Enjinering Indorama melakukan kegiatan perbaikan jalan Desa Kembangkuning Kecamatan Jatiluhur Kabupaten Purwakarta. Diharapkan setelah diperbaiki jalan, adanya peningkatan kesejahteraan masyarakat dengan maksimal khususnya Desa Kembangkuning dan pada umumnya masyarakat Purwakarta .

Gambar 1. Kondisi jalan Desa Kembangkuning yang rusak

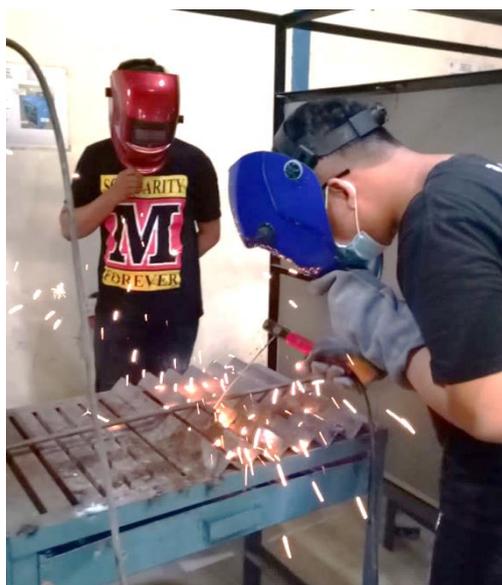
Gambar 2. Proses pengelasan besi cor

Proses pengelasan adalah pembentukan ikatan metalurgi pada sambungan logam atau logam paduan yang dilaksanakan dalam keadaan lumer atau cair dengan menggunakan energi (Taufana et al., 2021). Proses pengelasan dibutuhkan untuk mengikat beberapa besi cor sebagai penguat (tulang) pada coran jalan menggunakan besi cor dengan diameter 4 mm, pada gambar 2 mahasiswa melakukan proses pengelasan besi cor di Workshop Program Studi Teknologi Mesin Politeknik Enjinerig Indorama.

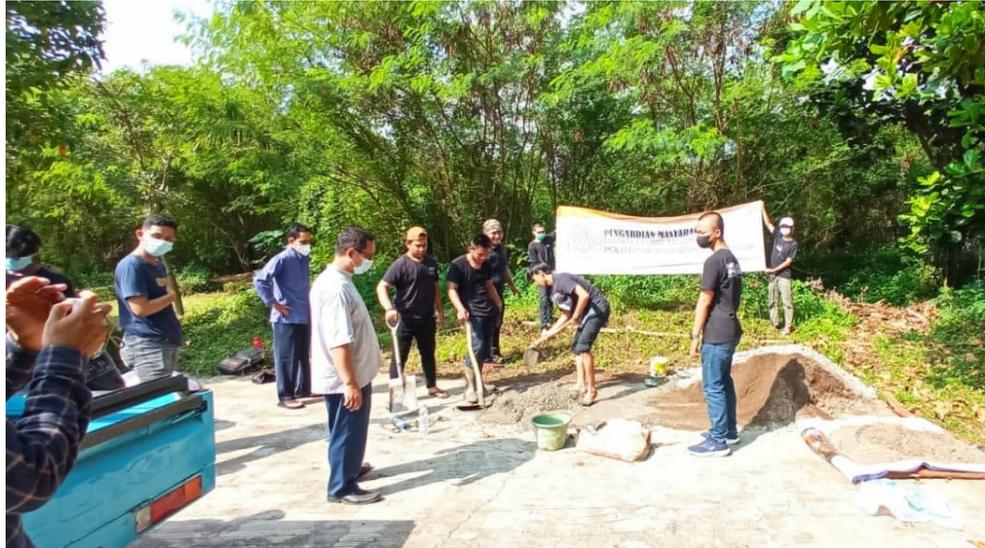
Gambar 3. Proses pencampuran semen, pasir, kerikil dan air

Proses pencampuran bahan material dengan campuran air, dimana kegiatan pengabdian masyarakat ini dilakukan untuk penambalan jalan menggunakan bahan campuran semen, pasir, kerikil dan air dengan perbandingan campuran 1 semen : 3 pasir : 5 kerikil (Yuono, 2017). Proses campuran semua bahan dilakukan di halaman kampus Politeknik Enjinerig Indorama yang terlihat pada gambar 3, setelah itu pendistribusian dilakukan menggunakan kendaraan *pick up* agar dapat membawa bahan material yang sudah dicampur lebih banyak lagi.

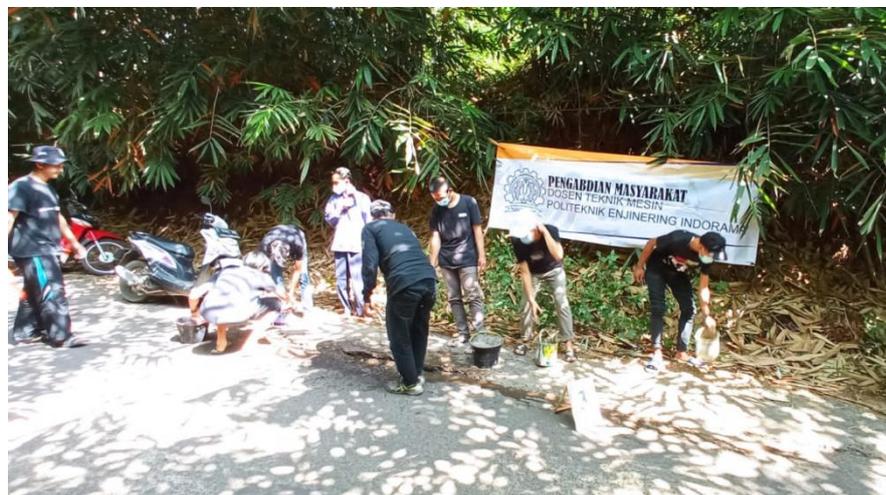
Gambar 4. Kegiatan perbaikan jalan yang rusak

Kegiatan perbaikan dilakukan di setiap titik lubang, terlihat pada gambar 4, dimana lubang tersebut dibersihkan terlebih dahulu setelah itu disiram dengan air agar campuran semen dapat menempel dengan maksimal. Kemudian besi cor yang sudah disiapkan sebelumnya diletakkan pada lubang yang sudah disiram air, setelah itu dituangkan campuran semen, pasir, kerikil dan air yang sudah dicampur sebelumnya dari ember dengan menggunakan alat sekop, dan cetok (sendok semen) untuk meratakan bagian permukaan.

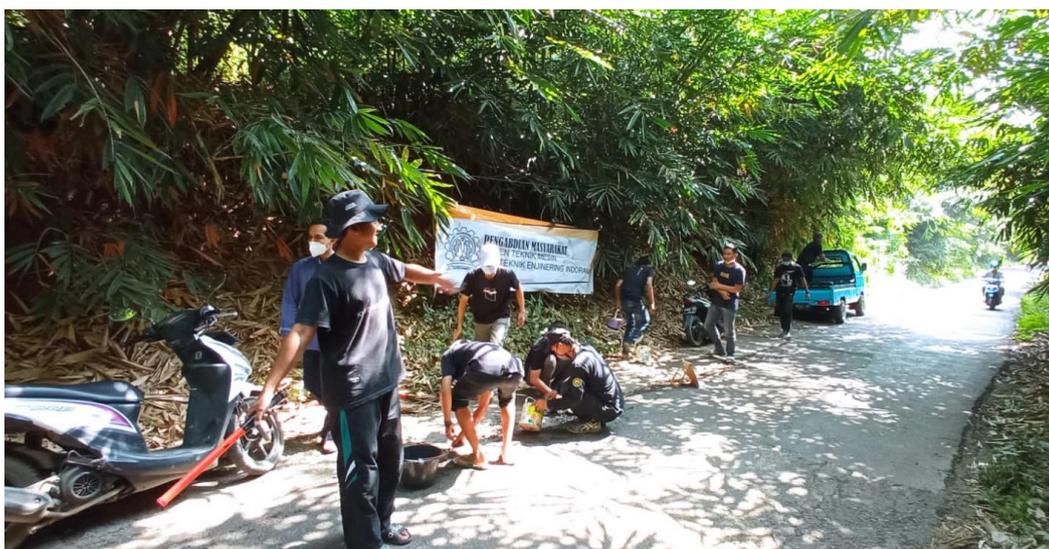
Proses perbaikan jalan agar tidak mengganggu pengguna jalan maka diperlukan pengaturan jalan dengan saling bergantian, terlihat pada gambar 5 mahasiswa mengatur pengguna jalan agar tidak terjadi kemacetan pada salah satu titik, sehingga tidak menambah waktu perjalanan dengan adanya perbaikan jalan ini.

Gambar 5. Mahasiswa mengatur lalu lintas pada saat perbaikan jalan

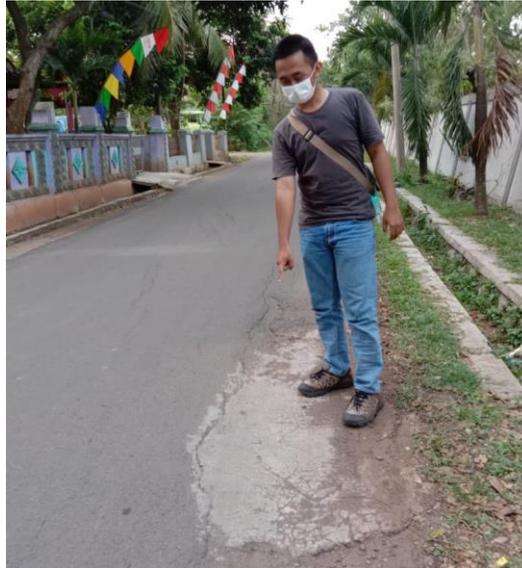
Proses pemeriksaan dan pemantauan dilakukan pada setiap titik yang sudah dilakukan perbaikan. Gambar 6 menampilkan mahasiswa sedang melakukan pemeriksaan kondisi terakhir jalan yang sudah diperbaiki untuk memastikan kondisi jalan yang rusak setelah perbaikan, setelah dilakukan pemeriksaan selama 2 hari kondisi jalan yang sudah diperbaiki dengan kondisi yang baik dan layak digunakan, terlihat pada gambar 7.

Gambar 6. Mahasiswa memeriksa kondisi jalan setelah dilakukan perbaikan

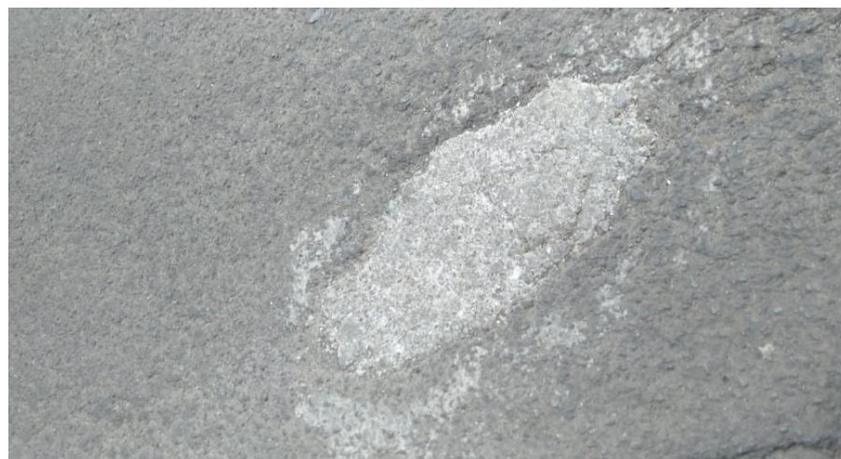
Gambar 7. Kondisi jalan setelah perbaikan
