## REHABILITASI BANGUNAN DAN SALURAN IRIGASI DI SUBAK SEMBUNG KOTA DENPASAR

*Subak Sembung is intended to be the keeper of the green lane area and a large water catchment area. Subak Sembung has an area of 103 ha and a tertiary irrigation canal of 5.1 km. Based on the survey results at the study area conducted in July 2022, there are several damage of the buildings and irrigation canals that had an impact on the supply of irrigation water to rice fields, especially for farmers who have downstream rice fields. Irrigation canals damage causes by the uneven water distribution by farmers. The purpose of this study is to repair and improve the function of buildings and irrigation canals therefore they can facilitate irrigation water supply and be able to reach wider agricultural land. This research was conducted using survey and interview method. The results showed that there was 1 (one) building and 4 (four) irrigation channels damage that were disrupted the irrigation water supply, therefore the rehabilitation cost needed would be Rp. 746,243,500,-. The cost is planned for the next 1 (one) year period.*

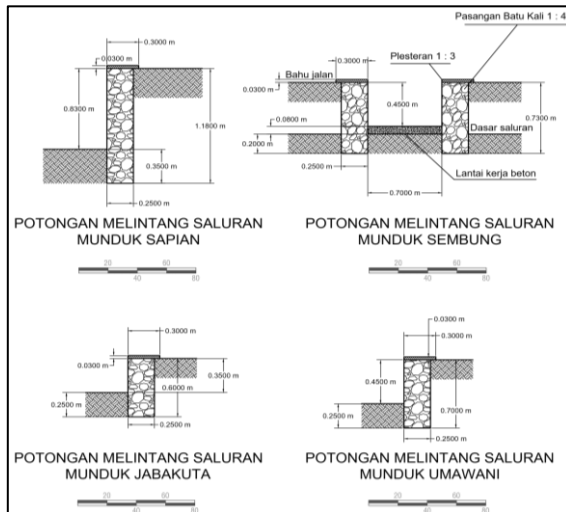
Gambar 2. Desain saluran Subak Sembung  
Sumber: Hasil analisis data (2022)

Berdasarkan data kerusakan dan usulan perbaikan pada Tabel 1 di atas, dilakukan perencanaan untuk perbaikan kerusakan saluran nomor dua (2) sampai dengan empat (4) dimana bentuk penampang saluran disesuaikan dengan kondisi di lapangan yaitu penampang persegi. Untuk perencanaan saluran satu sisi dilakukan karena pada sisi kiri saluran digunakan sebagai jalan bagi petani sekaligus jalur *tracking*. Dimensi yang direncanakan sesuai dengan dimensi asli dengan tujuan untuk meminimalkan anggaran biaya dan memudahkan pelaksanaan

Dimensi pendukung lain ditunjukkan dalam Gambar 2. (Potongan Melintang Saluran *Munduk Sopian*)

Dimensi pendukung lain ditunjukkan dalam Gambar 2. (Potongan Melintang Saluran *Munduk Sembung*)

Dimensi pendukung lain ditunjukkan dalam Gambar 2. (Potongan Melintang Saluran *Munduk Jabakuta*)

Dimensi pendukung lain ditunjukkan dalam Gambar 2. (Potongan Melintang Saluran *Munduk Umapuan*)
